**PROGRAM PRAC  
KONSERWATORSKICH ORAZ  
METODYKA POSTĘPOWANIA PRZY  
KONSERWACJI**

**MUZEALIÓW I ELEMENTÓW**

**ODNALEZIONYCH W TRAKCIE  
UDROŻNIANIA GŁÓWNEJ  
KLUCZOWEJ SZTOLNI  
DZIEDZICZNEJ**

**ZE ZBIORÓW MUZEUM GÓRNICTW  
WĘGLOWEGO W ZABRZU**

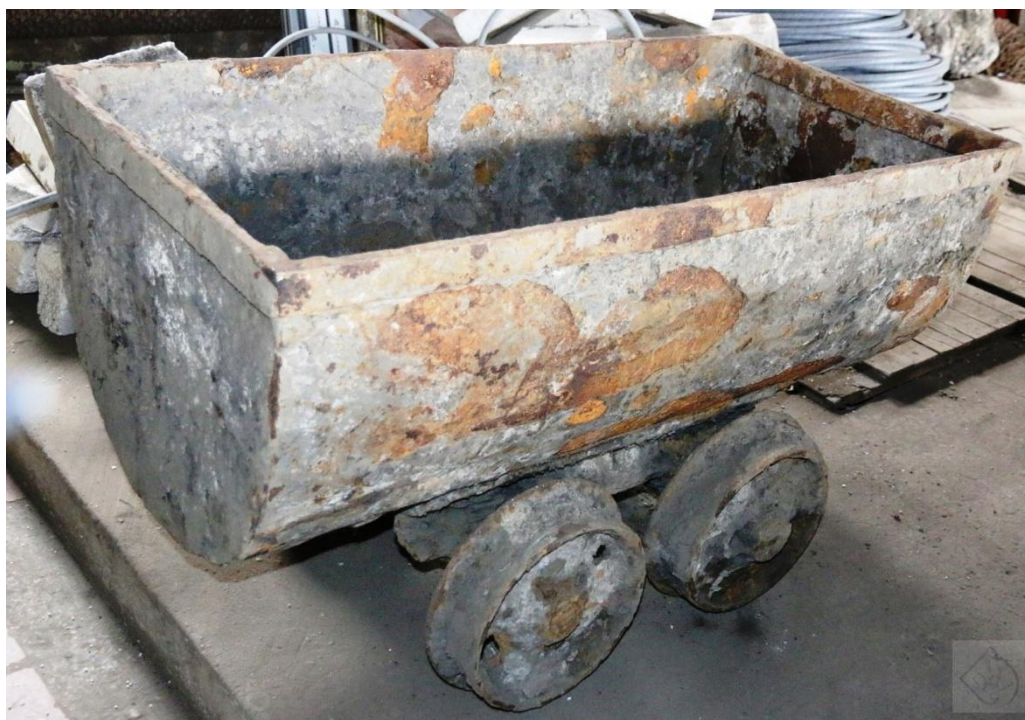
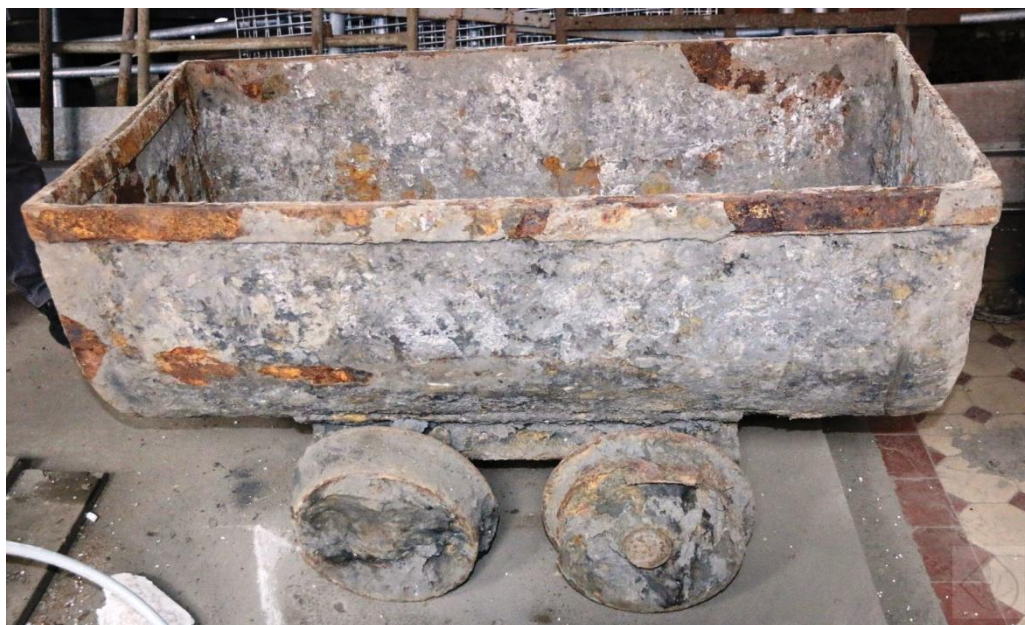
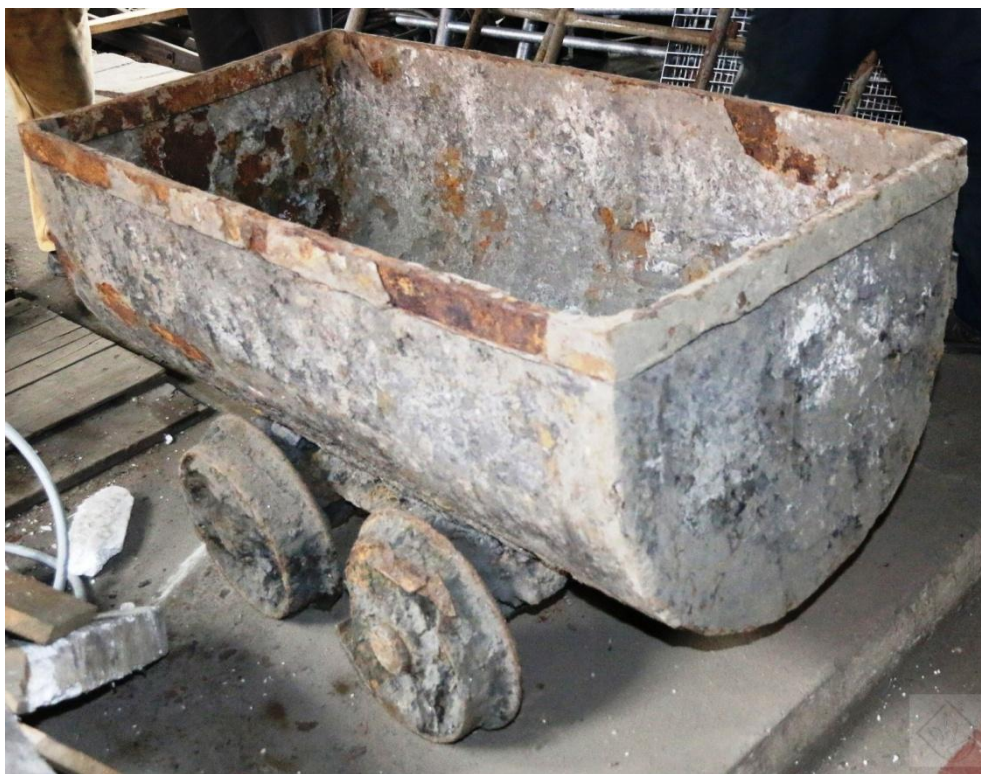
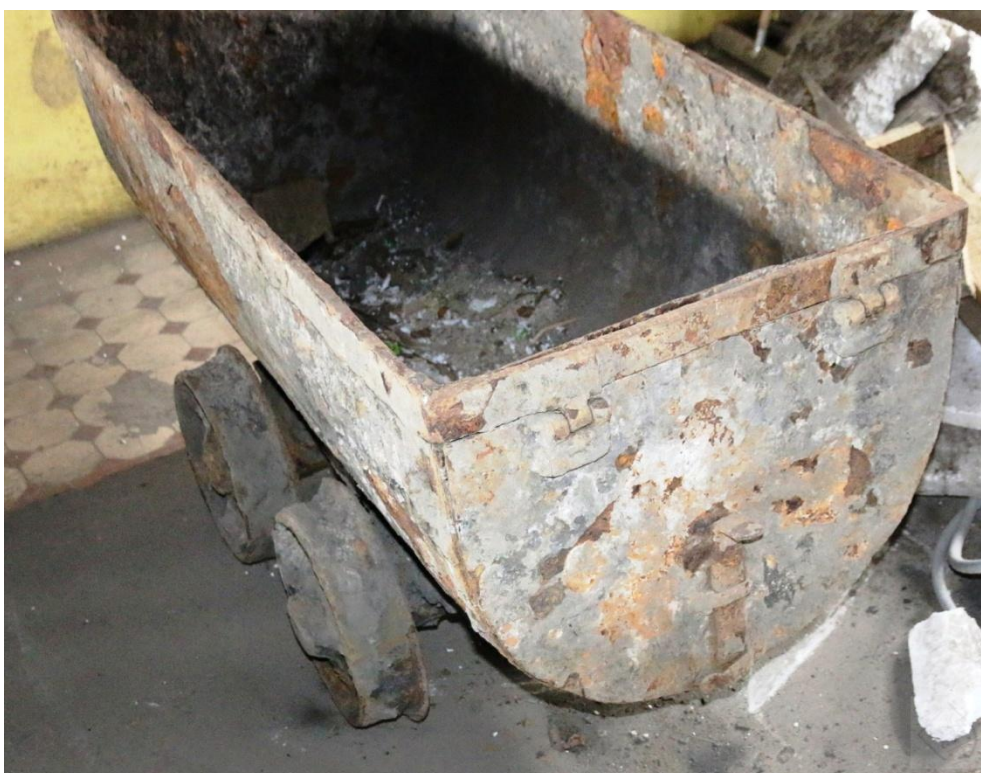
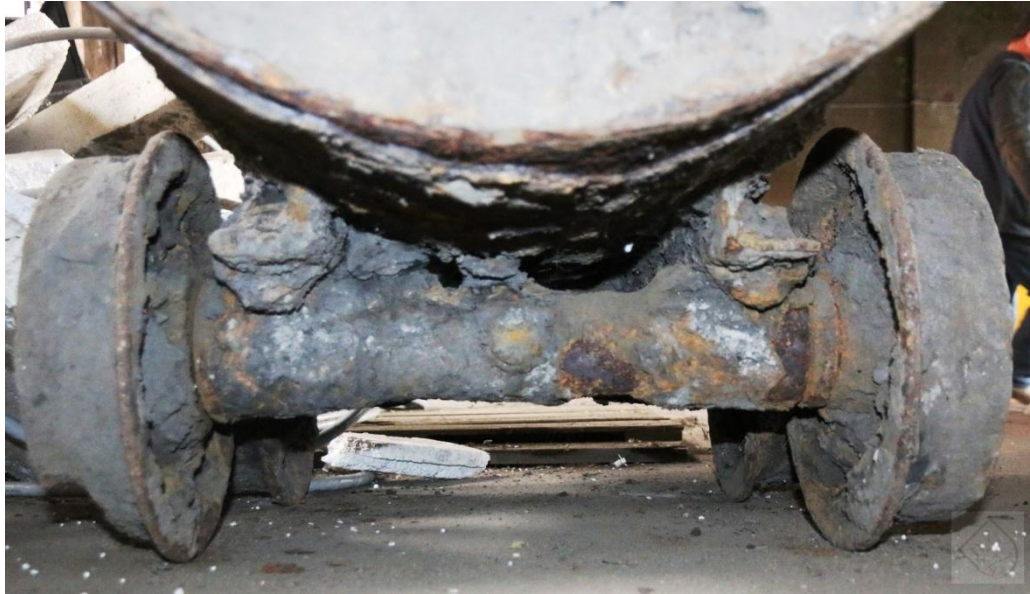
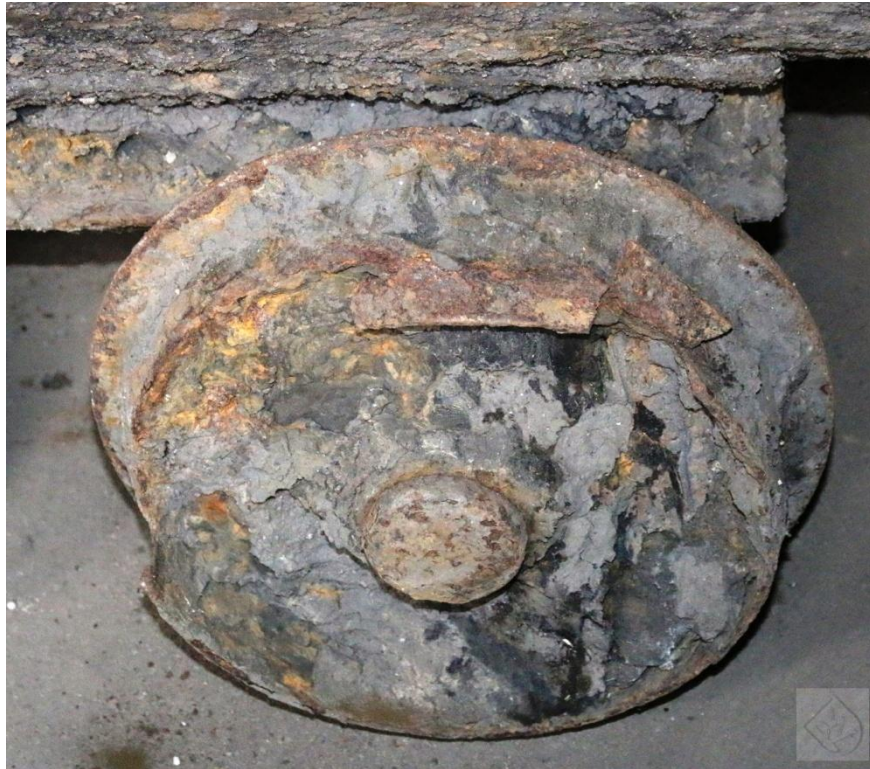
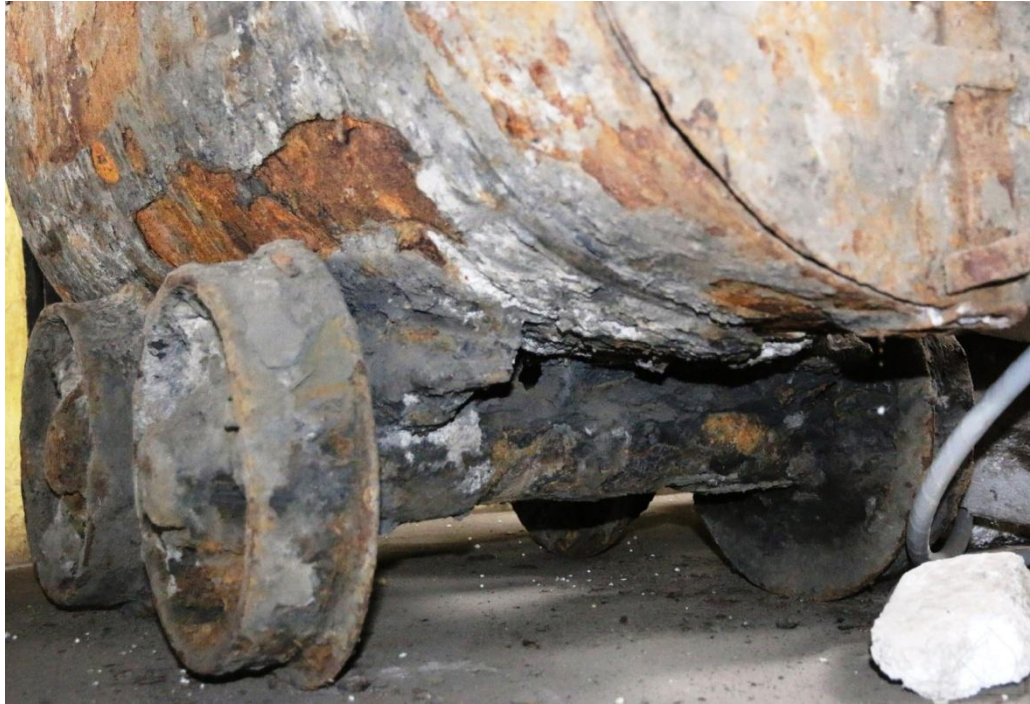
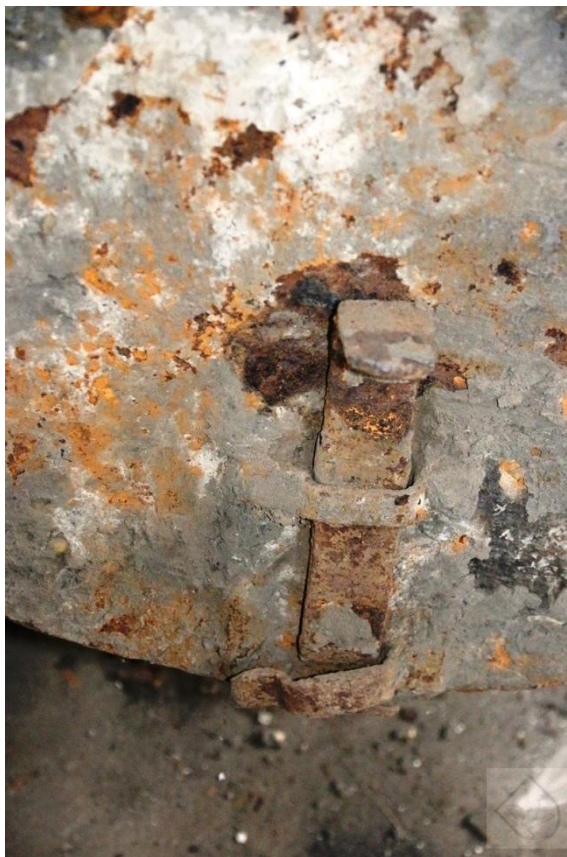
#### 1.4.FOTOGRAFIE STANU ZACHOWANIA WÓZKA PRZED ZABIEGAMI KONSERWACJI

Wózek materiałowy został odnaleziony po wielu dziesiątkach lat przebywania w mokrym mule sztolni dziedzicznej. Mimo swej wytrzymałej konstrukcji- wózki jako podstawowy środek transportu urobku posiadają zwartą i stosunkowo odporną mechanicznie budowę- elementy stalowe zostały w znacznym stopniu nadwerężone a miejscami zniszczone przez działanie korozji. Wózek pochodzi z XIX w. Był przygotowany do obsługi torowiska o rozstawie 550mm Posiada skrzynię o dnie półokrągłym. Skrzynia urobkowa posiada w górnej krawędzi wzmocnienie w postaci opaski z płaskownika stalowego. Jedna czołowych burt skrzyni urobkowej jest osadzona na dwóch zawiasach zamocowanych do opasającego płaskownika i pozwala na łatwy rozładunek. Burt ta posiada u dołu zasuwę do ryglowania. Skrzynia jest osadzona na ramie złożonej z dwóch kształtowników zbliżonych kształtem do ceownika. Do kształtowników zamocowano poprzecznie dwie rury, w których są łożyskowane prawdopodobnie ślizgowo osie dwóch zestawów kołowych. Koła posiadają zniszczone bieżnie, co widać na załączonych fotografiach. Brak zderzaków i sprzęgów.

Wózek jest w złym stanie zachowania. Wieloletnie przebywanie w warunkach panujących pod ziemią w mokrym mule spowodowało zniszczenia korozyjne w stopniu bardzo zróżnicowanym. Widoczne są ślady intensywnej eksploatacji w okresie użytkowania. Wytarte bieżnie kół, uszkodzona zasuwa ryglująca. Na wszystkich powierzchniach wózka widać nawarstwienia produktów korozji o zróżnicowanej grubości. Nawarstwienia produktów korozji są w wielu fragmentach bardzo grube z licznymi rozwarstwieniami i odwarstwieniami od rdzenia stalowego. Na powierzchniach wózka nie zachowały się pierwotne ani wtórne powłoki malarskie.

1. Usunięcie nawarstwień korozyjnych metodą strumieniowo-ścierną
2. Demontaż wszystkich elementów wozu połączonych za pomocą połączeń rozłącznych
3. Usunięcie produktów korozji na stykach przylegających elementów przed demontażem
4. Stabilizacja produktów korozji w połączeniach nierozłącznych
5. Naprawa lub rekonstrukcja elementów zniszczonych korozyjnie i mechanicznie
6. Nałożenie powłok zabezpieczających
7. Montaż wszystkich elementów

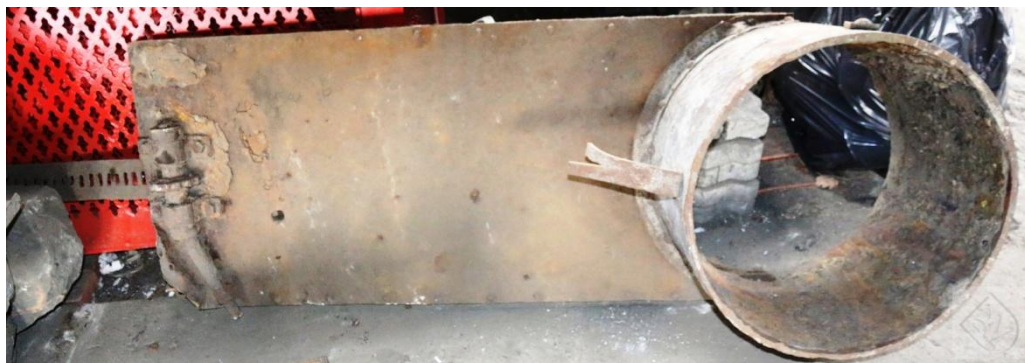
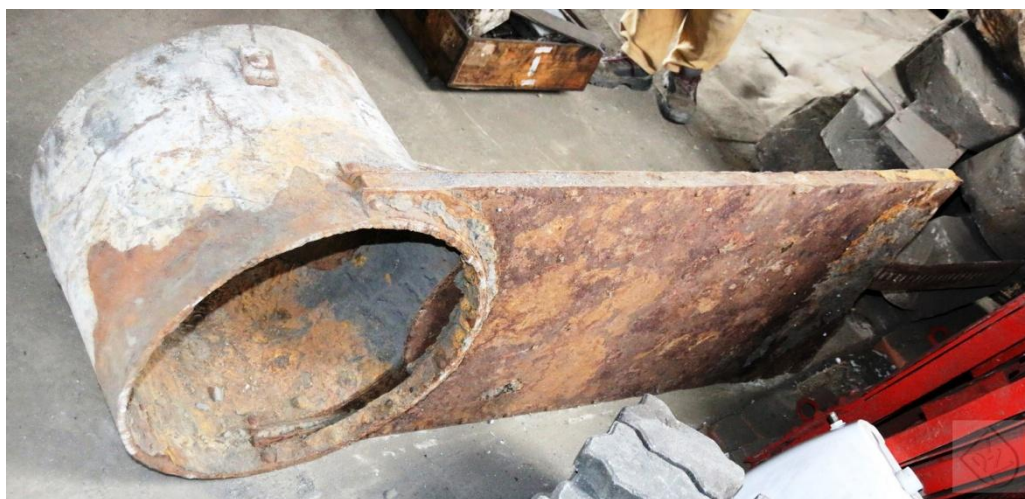
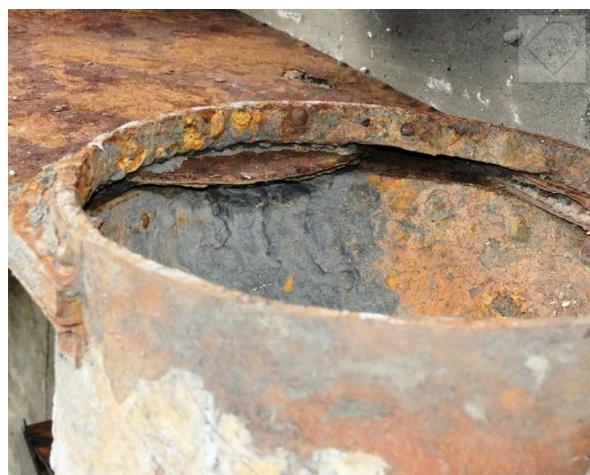
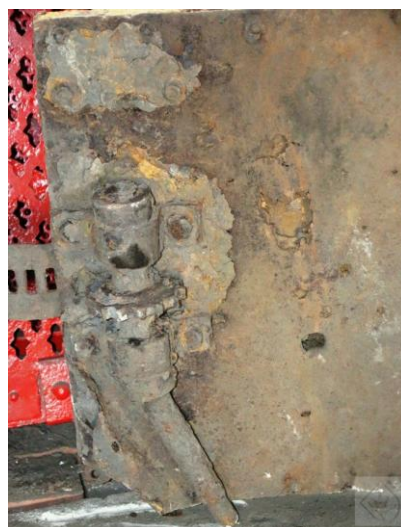
## 2.4.FOTOGRAFIE STANU ZACHOWANIA PRZEPUSTU PRZED ZABIEGAMI KONSERWACJI

Przepust został odnaleziony po wielu dziesiątkach lat przebywania w mokrym mule sztolni dziedzicznej. Wszystkie nierozłączne połączenia elementów przepustu wykonano w technologii nitowania. Zasuwa przepustu była uruchamiana za pomocą przekładni zębatkowej. Obecnie mechanizm zasuwy przepustu jest unieruchomiony. Prowadnica zasuwy oraz wszystkie elementy przepustu są pokryte grubą warstwą produktów korozji połączonych z mułem. Blachy prowadnicy zasuwy są w wielu miejscach perforowane. Wałek zębatki jest zagięty. Prowadnica zasuwy w fragmencie narożnym jest przy zakończeniu wałka zębatki odkształcona-są widoczne odkształcone fragmenty blach oraz brak kilku nitów

- 1.Usunięcie nawarstwień korozyjnych
- 2.Demontaż wszystkich elementów przepustu ( w przypadku braku możliwości wysunięcia zasuwy otwarcie połączeń nitowanych prowadnicy zasuwy)
3. Usunięcie produktów korozji na stykach przylegających elementów przed demontażem
- 4.Stabilizacja produktów korozji w połączeniach nierozłącznych
- 5.Naprawa lub rekonstrukcja elementów zniszczonych korozyjnie i mechanicznie
- 6.Nałożenie powłok zabezpieczających
- 7.Montaż wszystkich elementów

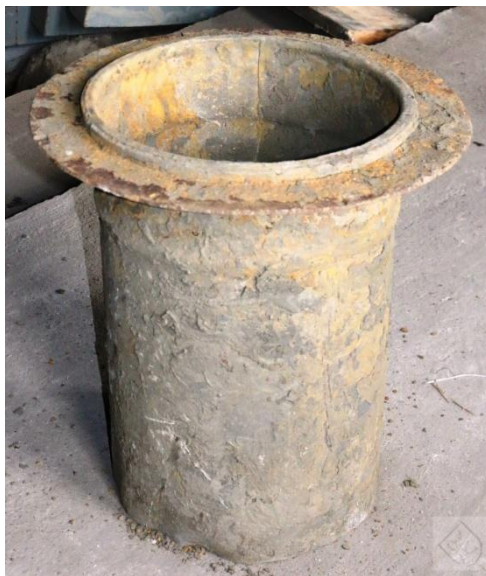
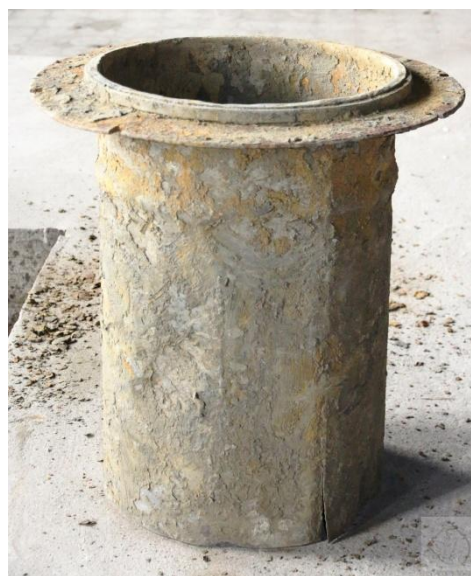
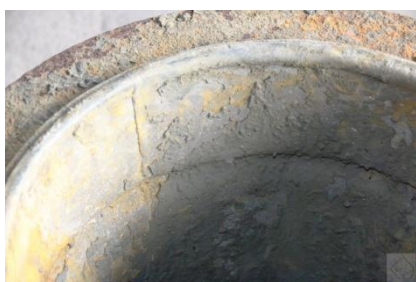
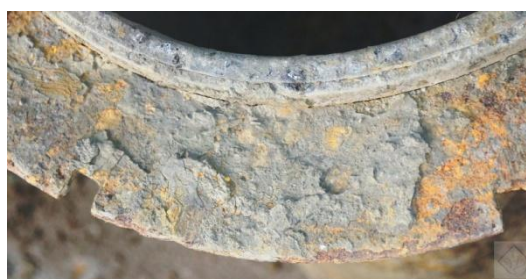
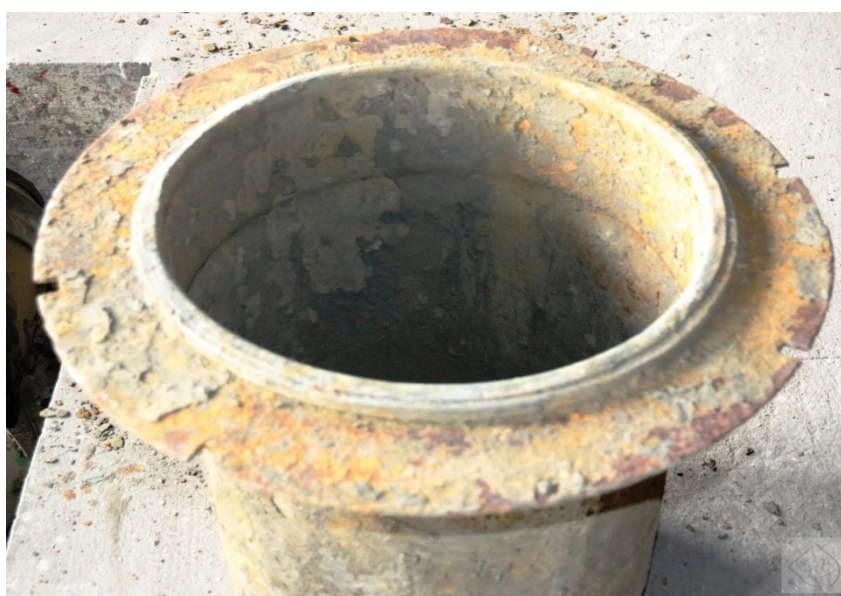
### 3.4.FOTOGRAFIE STANU ZACHOWANIA KOŃCOWEJ RURY WENTYLACYJNEJ PRZED ZABIEGAMI KONSERWACJI

Fragment końcowy rury wentylacyjnej został odnaleziony mokrym mule sztolni dziedzicznej. Wszystkie powierzchnie rury są pokryte produktami korozji o niewielkiej grubości. Technologie połączenia kołnierza z rurą oraz przetłoczenia na rurze pozwalają ustalić okres powstania na pierwszą połowę XX wieku.

- 1.Usunięcie nawarstwień korozyjnych
- 2.Stabilizacja produktów korozji w połączeniach nierozłącznych
- 3.Nałożenie powłok zabezpieczających

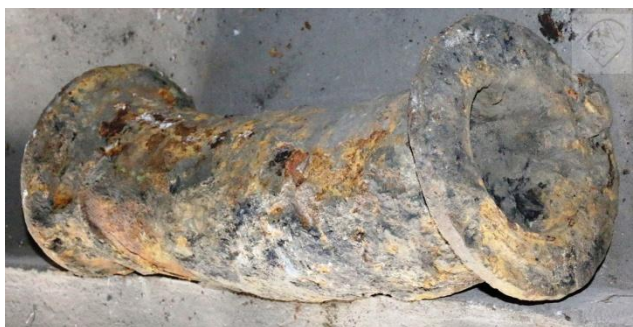
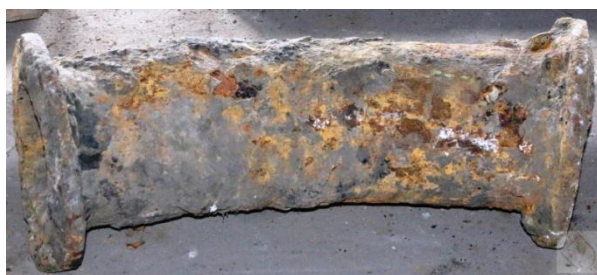
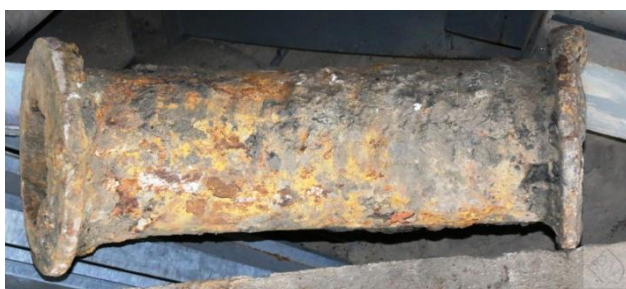
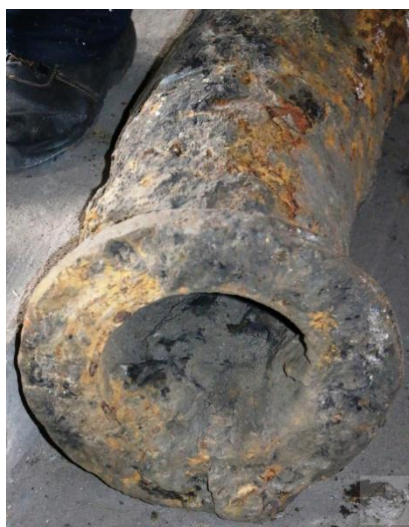
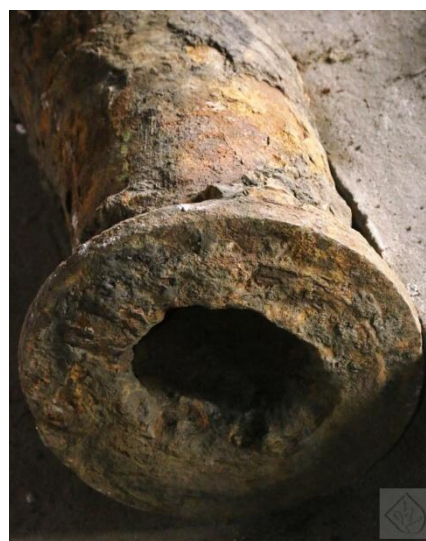
#### 4.4.FOTOGRAFIE STANU ZACHOWANIA KOLANA RUROCIĄGU PODSADZKOWEGO PRZED ZABIEGAMI KONSERWACJI

Kolano rurociągu podsadzkowego zostało odnalezione w mokrym mule sztolni dziedzicznej. Wszystkie powierzchnie kolana są pokryte produktami korozji oraz osadami mułu o zróżnicowanej grubości. Kolano jest wykonane w technologii odlewu w żeliwie. Na obu końcach kolana znajdują się kołnierze.

1. Usunięcie nawarstwień korozyjnych
2. Stabilizacja produktów korozji w połączeniach nierozłącznych
3. Nałożenie powłok zabezpieczających

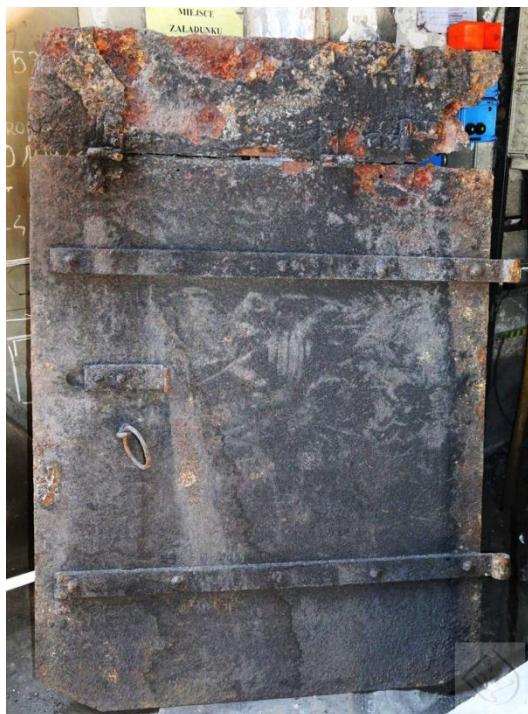
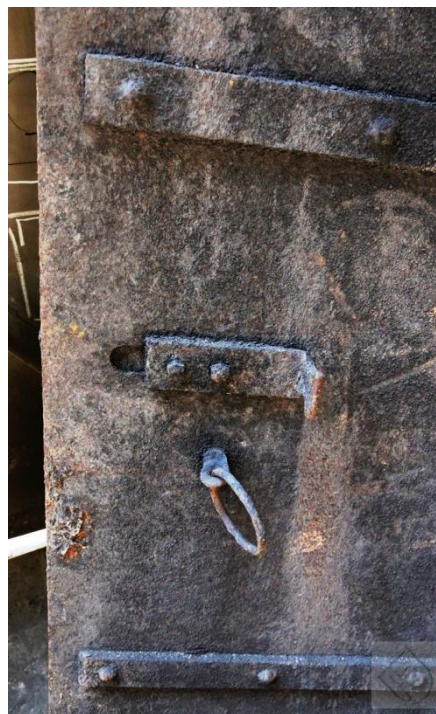
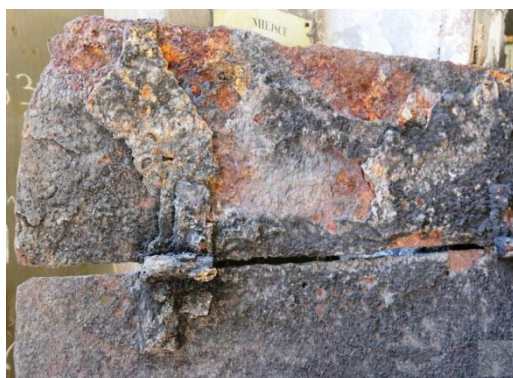
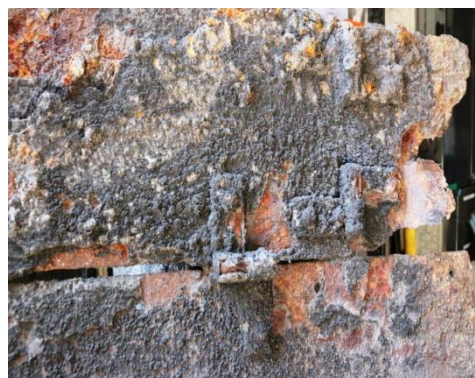
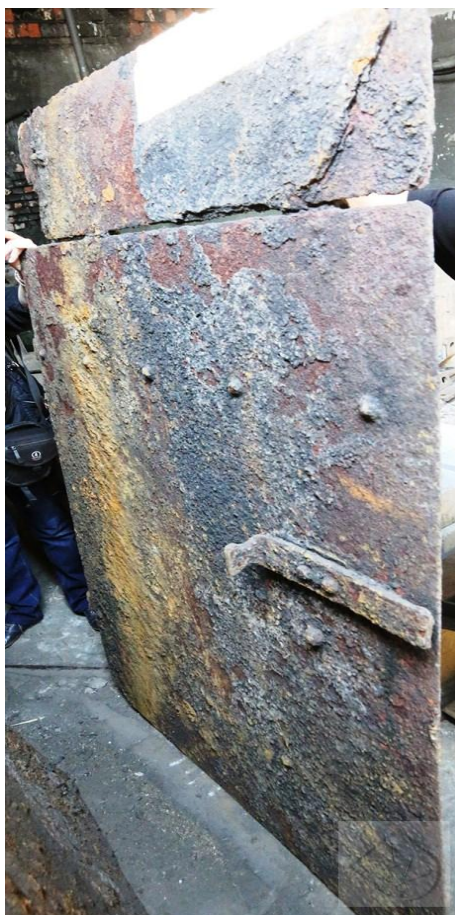
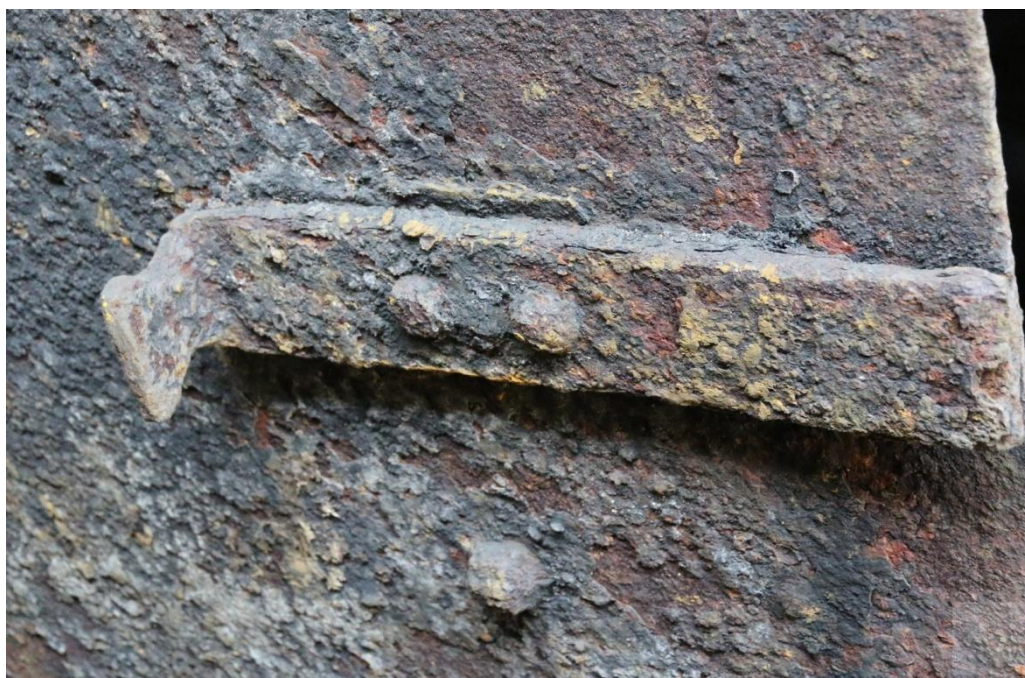
#### 6.4.FOTOGRAFIE STANU ZACHOWANIA WRÓT PRZED ZABIEGAMI KONSERWACJI

Wrota tamy zostały wydobyte po wielu dziesiątkach lat przebywania w klimacie pokładu 510 szybu Wilhelmina. Wszystkie powierzchnie wrót pokryte grubą warstwą produktów korozji. Zniszczenia korozyjne bardzo rozległe, głównie w okolicy wahliwych zakończeń wrót. Zawiasy w stanie destrukcji.

- 1.Usunięcie nawarstwień korozyjnych
- 2.Demontaż wszystkich elementów wrót ( w przypadku braku możliwości uruchomienia zasuw lub zawiasów otwarcie połączeń nitowanych prowadnicy zasuw)
3. Usunięcie produktów korozji na stykach przylegających elementów przed demontażem
- 4.Stabilizacja produktów korozji w połączeniach nierozłącznych

5. Naprawa lub rekonstrukcja elementów zniszczonych korozyjnie i mechanicznie
6. Nałożenie powłok zabezpieczających
7. Montaż wszystkich elementów
