**PROGRAM PRAC KONSERWATORSKICH /  
RESTAURATORSKICH WYKONANYCH PRZY**

*Transformatorze olejowy typu BDO 650/6*

**MGW/TG/2201**

**Na zlecenie : Muzeum Górnictwa Węglowego w Zabrzu**

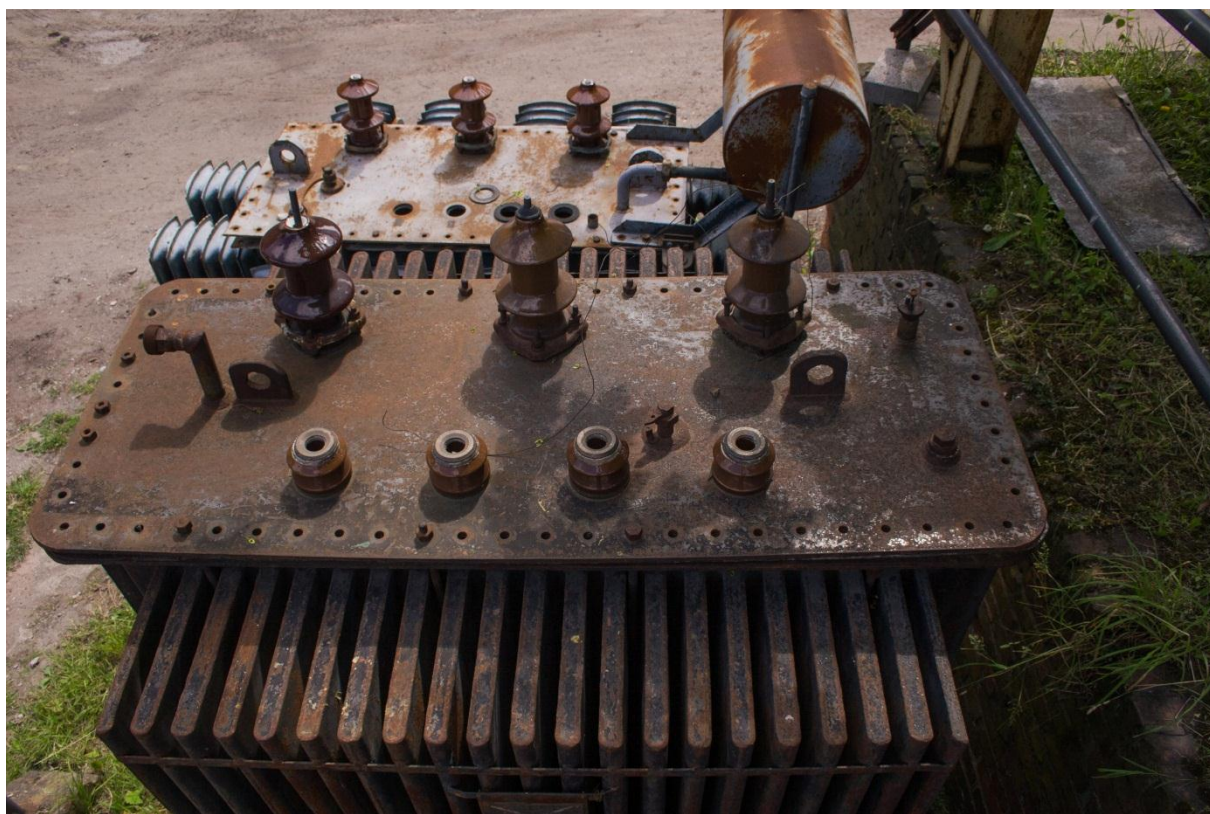
Obiekt jest w złym stanie zachowania. Przebywanie w niedogodnych warunkach spowodowało zniszczenia korozyjne całego obiektu. Na zewnętrznych powierzchniach transformatora widoczne są zróżnicowane nawarstwienia produktów korozji, fragmentarycznie zachowały się pierwotne powłoki malarskie. Przez zaawansowanie procesów korozyjnych brak dostępu do wnętrza kadzi transformatora. Wielokrotne transportowanie obiektu spowodowało również uszkodzenie oraz zagubienie elementu pokrywy, a dokładniej zbiornika na olej.

\*brakujący element

Ważnym elementem prac konserwatorskich będzie rekonstrukcja zbiornika olejowego umiejscowionego pierwotnie na pokrywie transformatora. Do pomocy posłuży materiał ikonograficzny zachowany w kartach inwentarzowych obiektu.
