**PROGRAM PRAC  
KONSERWATORSKICH ORAZ  
METODYKA POSTĘPOWANIA PRZY  
KONSERWACJI**

**MUZEALIÓW I ELEMENTÓW**

**ODNALEZIONYCH W TRAKCIE  
UDROŻNIANIA GŁÓWNEJ  
KLUCZOWEJ SZTOLNI  
DZIEDZICZNEJ**

**ZE ZBIORÓW MUZEUM GÓRNICTW  
WĘGLOWEGO W ZABRZU**

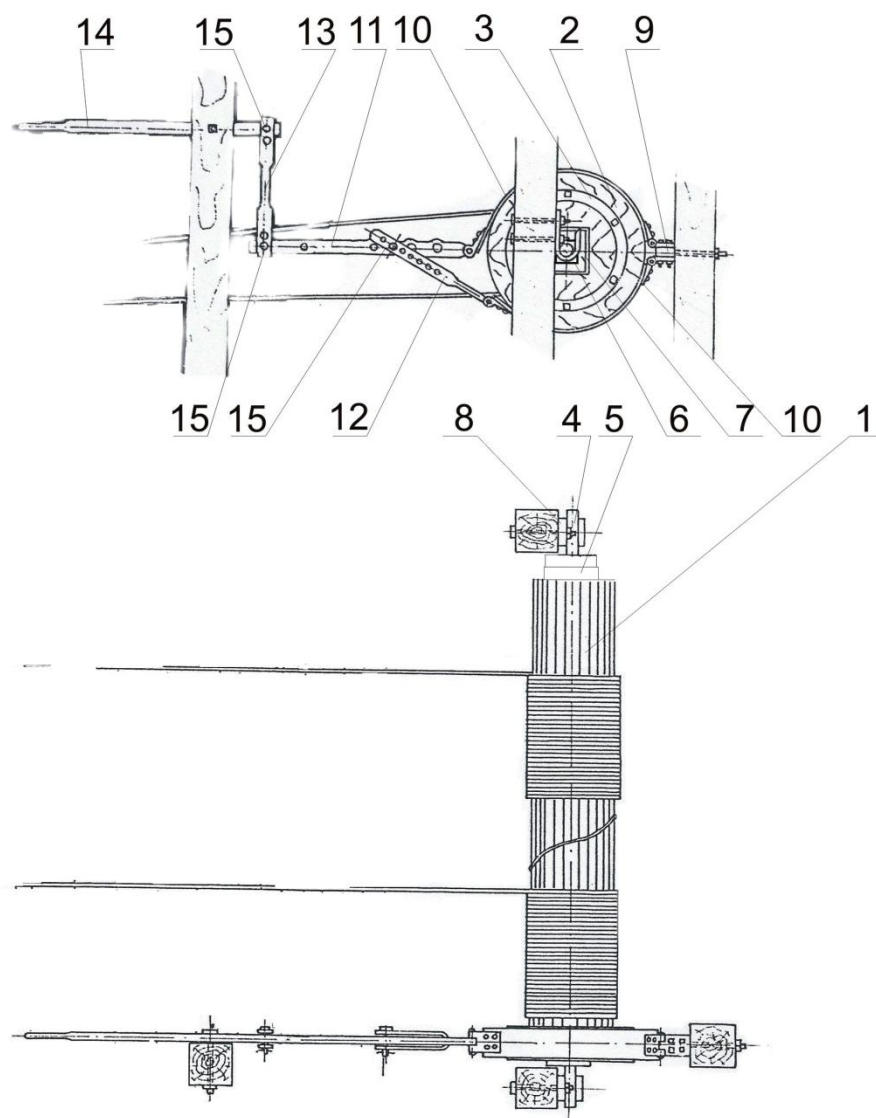
Rys.1 Kołowrót pochylniowy- zestawienie elementów. Wg. skorygowanego rysunku T. Lostera zamieszczonego w " Drewniany kołowrót pochylniowy z kopalni Ferdinand"
